PROYECTO DE DECLARACIÓN

Que vería con agrado que el Poder Ejecutivo, a través de quien corresponda, arbitre los medios necesarios para realizar las obras de mantenimiento, mejora y puesta en valor del muelle de pesca ubicado en la Localidad de San Clemente del Tuyú, Partido de la Costa.

La presente iniciativa tiene como objetivo instar al Poder Ejecutivo a llevar a cabo las acciones necesarias para la reparación del muelle de pesca de 240 metros de longitud ubicado en la localidad de San Clemente del Tuyú.

INFORME TÉCNICO SOBRE VISITA OBRA MUELLE

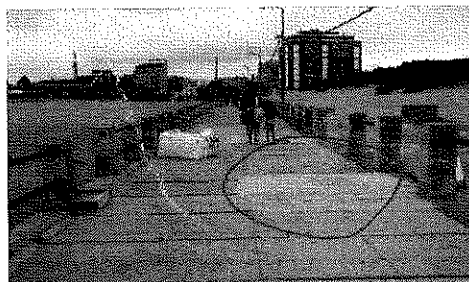
Foto 1. Desgaste Superficial y Reparacion Losa

Las fotos 1 y 2 son representativas de la patología que se desarrolla en el sector destacándose que no hay riesgos estructurales significativos apuntándose que el desgaste superficial del hormigón genera inconvenientes menores al tránsito aunque con el paso del tiempo este desgaste va a presentar un estado de avance que puede comprometer la estructura, esto es, que se termine de "perder" el material cementante que reviste al agregado

grueso y en el futuro se pueden evidenciar fisuras de diferente grado y desprendimiento de los agregados gruesos

Ademas, se puede apreciar en la foto 1 la metodología resolutive o intervención de una losa deteriorada que en principio se puede valorar del tipo "parche constructivo", no siendo estéticamente efectivo ni funcional

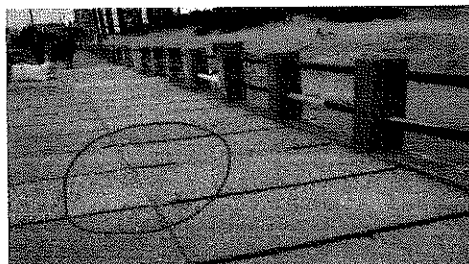
Foto 2. Desgaste Superficial

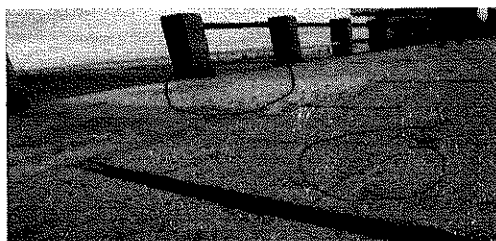
Foto 3. Perdida de Estructuralidad y Reparacion Losa

Para el caso de las fotos 3 y 4 representan una pérdida de estructuralidad que responde a una fragmentación de losas, con cierto grado de compromiso estructural que implicaran una resolución perentoria y eficiente para que en dichas zonas o las similares y que se aprecien de idéntica característica a las fotos 3 y 4 no pasen a ser zonas de riesgo estructural importante que requiera una reparación total de la losa

La reparación de la losa que se aprecia en la foto 3 representa una resolución técnica artesanal del tipo "parche estético"

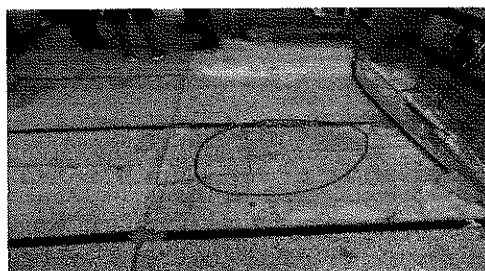
Foto 4. Perdida de Estructuralidad

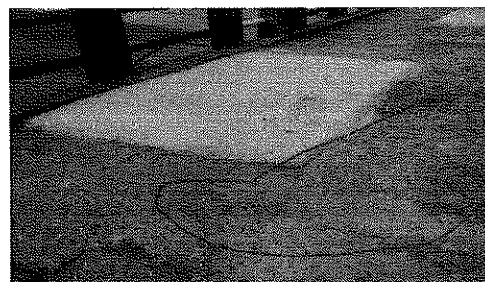
Foto 5. Reparacion Losa y Desgaste Superficial

En lo que respecta a lo representado en las fotos 5, 6 y 9 indican que las losas (y las similares que se aprecien en otros sectores) tienen un desgaste superficial de cierta relevancia, no habiendo desprendimiento de los agregados, es decir, el desgaste no tiene un deterioro importante aunque de no realizarse un "maquillaje técnico", las losas de estas características con el paso del tiempo perderán la "matriz cemento-agregado" y habrá desprendimiento de agregado grueso y eventuales fisuras de relevancia.

En la foto 5, además, se puede apreciar una reparación de baja calidad,

incluso no recomendable en función de que el aporte del material de reparación es de gran espesor generando en primer lugar un aumento del peso propio en la losa y por otro lado un cambio de relieve que puede ser perjudicial al paso de los transeúntes y usuarios en general.

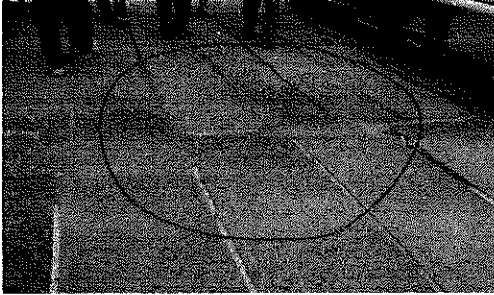
Foto 6. Desgaste Superficial

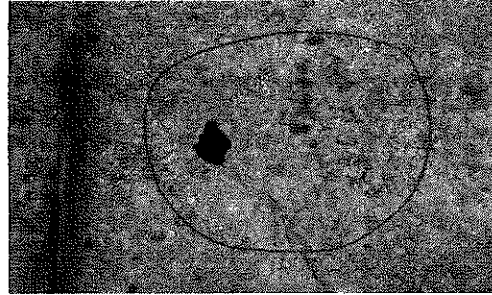
Foto 8. Idem Losa foto 7

En cuanto a las fotos 7, 8, 11 y 12 (y las de similares características) deben considerarse como losas o sectores muy comprometidos en cuanto a la servicialidad estructural y requieren una resolución inmediata que no es del tipo "maquillaje técnico"

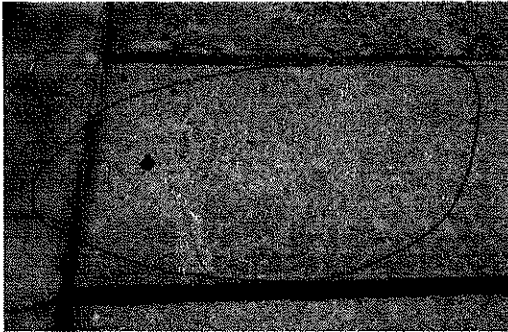
Foto 7. Pérdida de Estructuralidad Importante

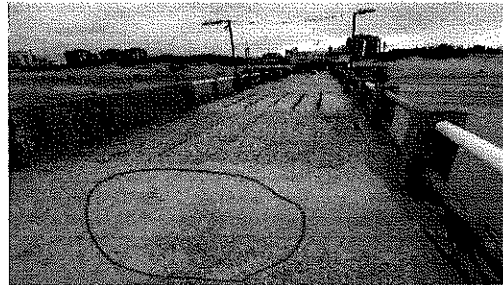
Foto 9. Desgaste Superficial

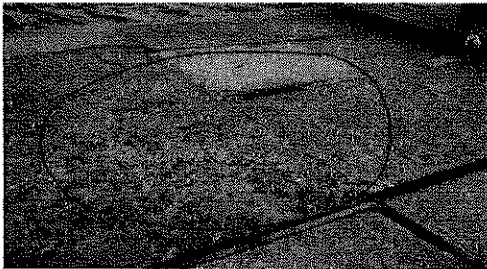
Foto 10. Desgaste Superficial Importante

Para el caso de la foto 10 se puede apreciar que la losa tiene una pérdida superficial que puede destacarse como significativa e importante por lo que se requiere una reparación perentoria, con un maquillaje técnico específico, antes de que el deterioro de la misma pase a ser el de una losa con compromiso estructural

Esto queda reflejado desde lo estructural debido a que las losas se encuentran fragmentadas, fisuradas y sin integridad estructural continua como elemento resistente

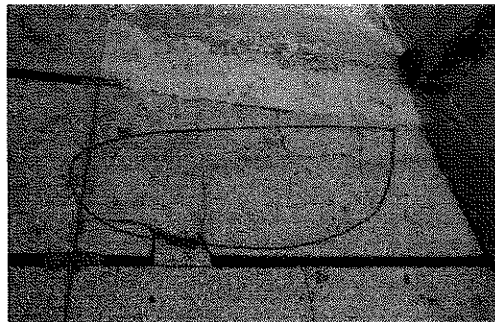
Foto 12. Pérdida de Estructuralidad Importante

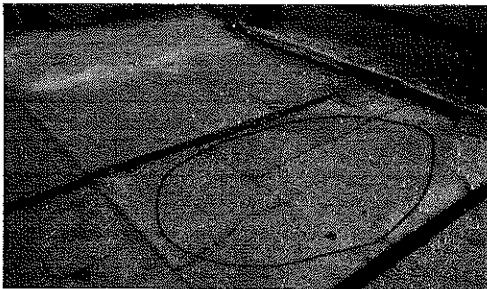
Foto 11. Pérdida de Estructuralidad Importante

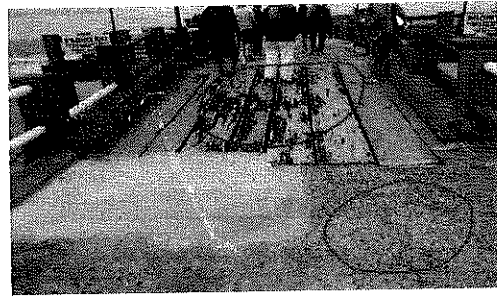
Foto 13. Desgaste Superficial y losa de madera

Para el caso de las fotos 13, 14, 15 y 16 las losas presentan un deterioro superficial de cierta relevancia que requiere de intervención perentoria para que la patología desarrollada no degrade las losas de tal manera que haya una pérdida estructural importante que requiera una solución de demolición y construcción completa de las losas.

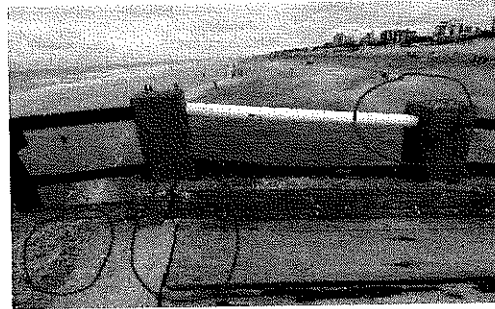
Foto 14. Desgaste Superficial, Deterioro Baranda, Detalle Juntas

En el caso de la foto 14 también se puede apreciar una pérdida estructural a nivel de colapso del murete de hormigón que es parte de la baranda metálica, presentando esto alto riesgo estructural y funcional para los usuarios, además es necesario materializar de manera correcta y adecuada la junta constructiva

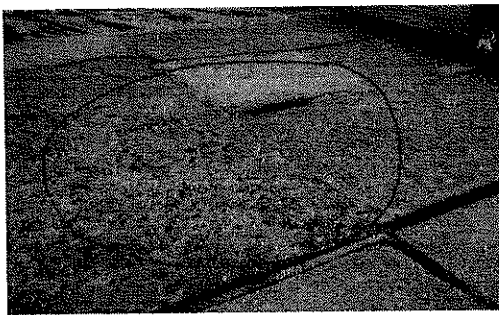
Foto 15. Desgaste Estructural Relevante

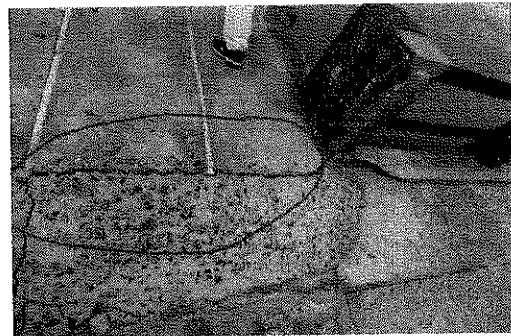
Foto 17. Rampa deteriorada, Junta Constructiva Deteriorada

En el caso de la foto 17 también es necesario, además de reparar la junta constructiva realizar una rampa ya sea generando un escalon o bien construir una rampa con pendiente adecuada para no comprometer el paso de los usuarios en cuanto a riesgos de caídas

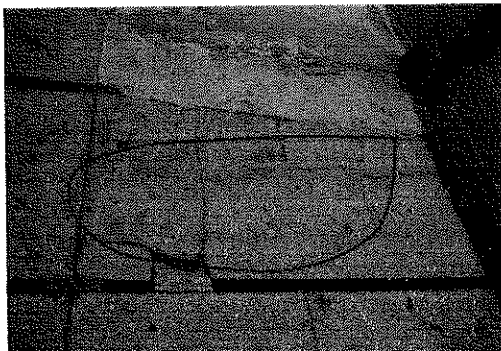
Foto 16. Pérdida de estructuralidad importante

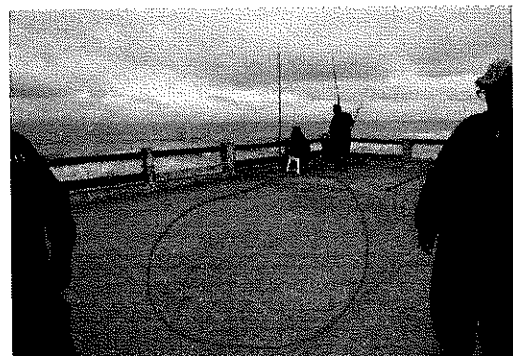
Foto 18. Desgaste Superficial Refugio

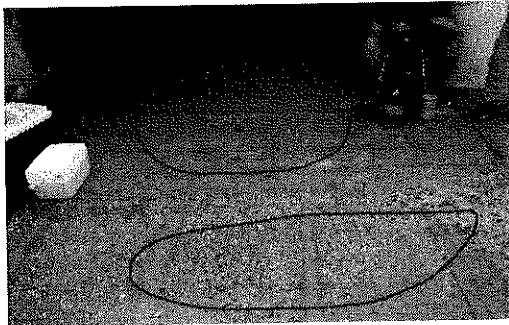
Foto 19. Deterioro Superficial Importante

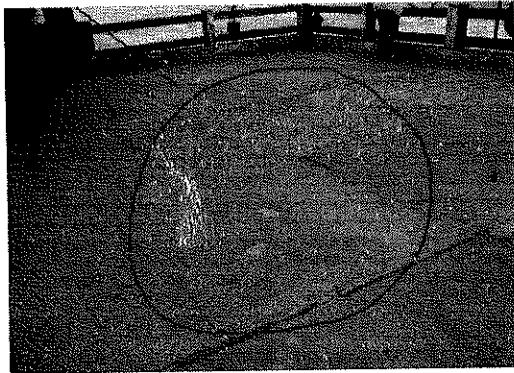
Foto 20. Desgaste Superficial Refugio

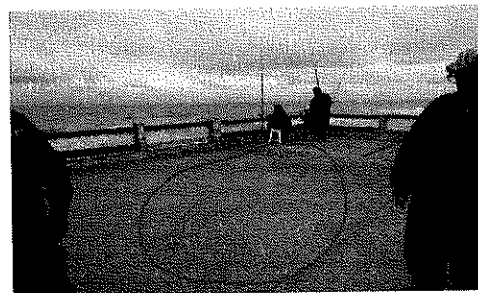
Foto 18. Desgaste Superficial Importante

En lo referenciado en fotos 18, 19 y 22 se indica que el desgaste superficial de la losa es de alta relevancia, sin pérdida estructural, aunque por el uso, destino y grado de exposición se requiere de una intervención del tipo "maquillaje estructural" de manera perentoria para evitar riesgos funcionales al usuario

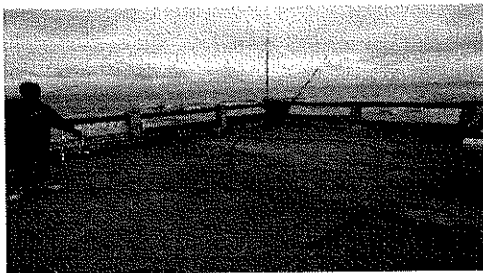
Foto 19. Desgaste Superficial Importante

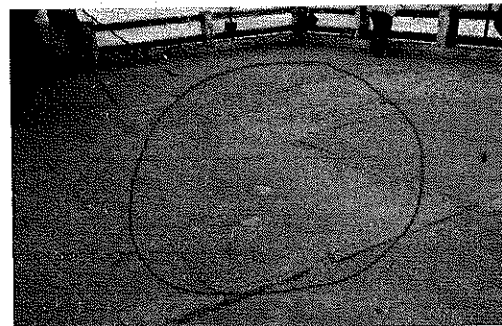
Foto 21. Desgaste y Pérdida Estructural

Para el caso de las fotos 20 y 21 dichas losas presentan una pérdida de su capacidad estructural requiriendo una intervención específica en cuanto a su reparación y puesta en valor.

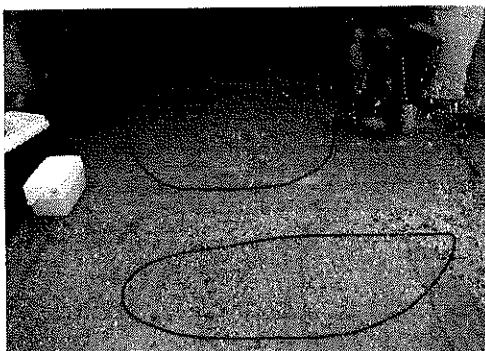
Foto 20. Desgaste y Pérdida Estructural

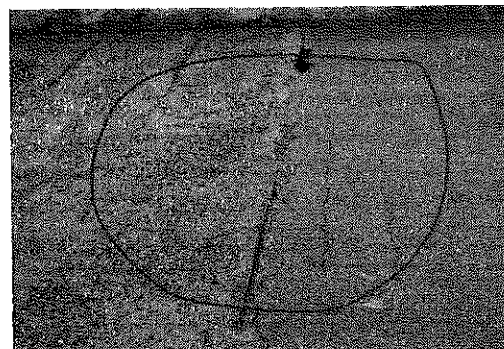
Foto 22. Desgaste Superficial Importante

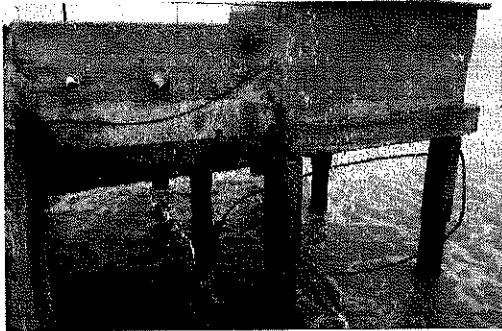
Foto 23. Vista Pilotes-Columnas

En foto 23 se ve representado la tipología de los pilotes-columnas en donde se puede apreciar que en algunos pilotes se les ha realizado un reforzamiento anillar de hormigón de manera de darle protección al pilote originalmente construido

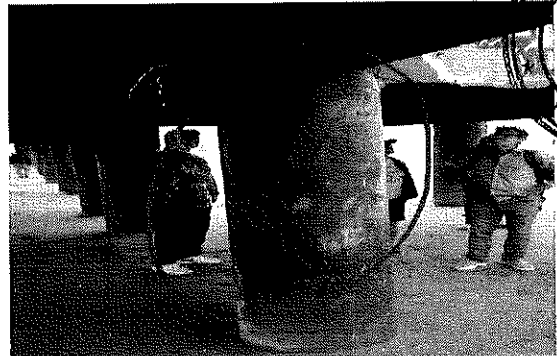
Foto 24. Fisuras longitudinales

En cuanto a lo referenciado en foto 24 la patología presenta fisuras superficiales longitudinales sin exposición de armadura requiriendo un tratamiento específico del tipo sellado de juntas de manera de evitar corrosión de la armadura

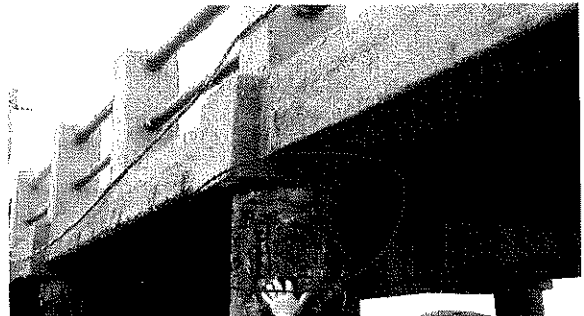
Foto 25. Perdida de recubrimiento y oxidación armadura

Para el caso de la foto 25 se puede evidenciar una pérdida de recubrimiento con exposición de armadura zonificada en donde su tratamiento de reparación será específico a la zona afectada.

Para el caso del pilote identificado en foto 25 y similares es factible realizar un reforzamiento estructural del tipo "maquillaje" para lograr otorgarle nuevamente a la estructura mayor vida útil de servicio, para estos casos es necesario retirar todo el material u hormigón deteriorado para luego proteger con un recubrimiento flexible la armadura para evitar avance de oxidación y seguidamente se ejecutará el mortero cementicio de refuerzo que posteriormente se impermeabilizará para evitar la acción agresiva salina.

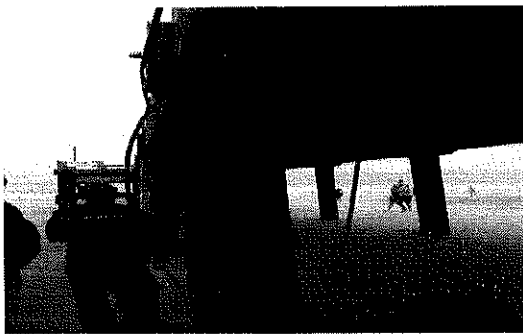
Foto 26. Perdida de recubrimiento y de estructuralidad con Oxidación armadura

Como importante hay que destacar la patología desarrolladas en las fotos 26, 27 y 28 en donde puede apreciarse pérdida de estructuralidad integral, con fuerte grado de exposición de la armadura, que se encuentra oxidada y en algunos casos con presencia de hierros cortados como es el demostrado en foto 27, en cambio para el caso de la foto 28 se destaca que se encuentra dicho pilote en un estado de casi colapso estructural

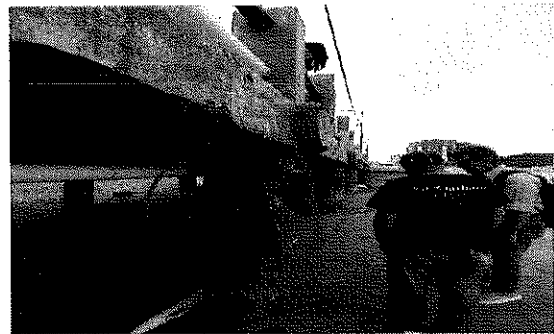
Foto 28. Perdida de Recubrimiento y de estructuralidad

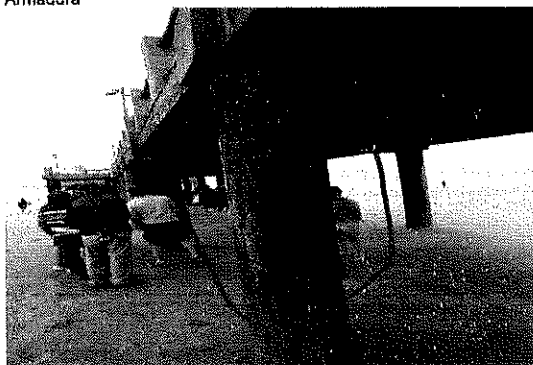
Foto 27. Perdida de recubrimiento y de estructuralidad con Oxidación Armadura

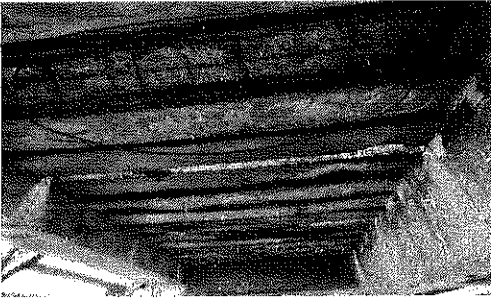
Foto 29. Desprendimiento Recubrimiento y oxidación

Lo evidenciado en foto 29 representa una pérdida de recubrimiento estructural con exposición de la armadura que se encuentra en un estado de oxidación manifiesto. Para la resolución estructural se tratara por separado y serán con la misma técnica constructiva para las estructuras de similares características

Para el caso de lo representado en fotos 29 y 30 la patología no es severa y puede restituirse la servicialidad de la estructura retirando el material degradado para luego proteger con pintura flexible las armaduras y posteriormente realizar el "maquillaje estructural" como se anticipó anteriormente recubriendo finalmente con mortero cementicio acrílico para

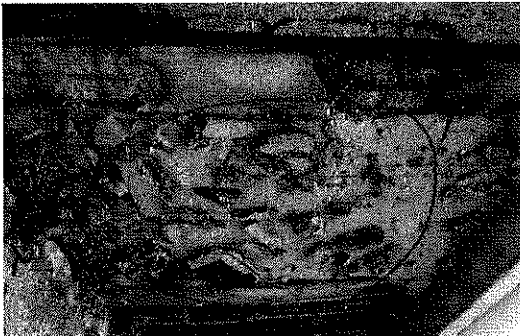
Foto 30. Desprendimiento Recubrimiento

Para el caso de lo evidenciado en foto 30 se puede apreciar que la pérdida de recubrimiento es importante, aunque no hay gran exposición de la armadura, esto implica que este tipo de patología se resolverán con técnica de maillaje estructural diferenciado

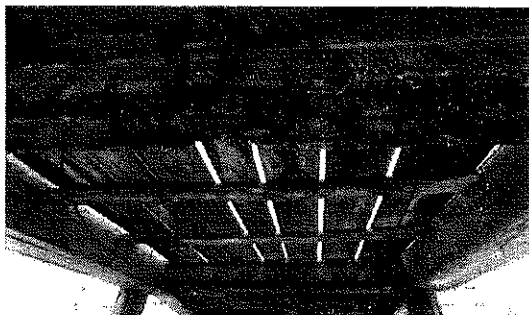
Foto 34. Pérdida Estructural a nivel de Colapso

Como importante se destacan las siguientes patologías especificadas en las fotos 32, 33 y 34 como una patología a nivel de pérdida estructural del tipo colapso que deberá considerarse la reconstrucción de dicho conjunto losa-viguetas en función de asegurar y garantizar estabilidad volumétrica estructural

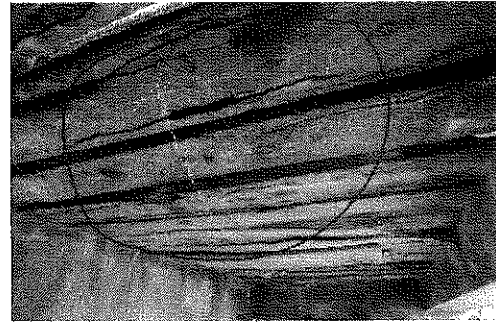
Foto 31. Pérdida Estructural Importante

En cuanto a lo que se representa en la foto 31 es claramente significativo la pérdida estructural en donde será necesario analizar la conveniencia de re establecer con una reparación estructural específica o bien considerar una reconstrucción total de la vigueta

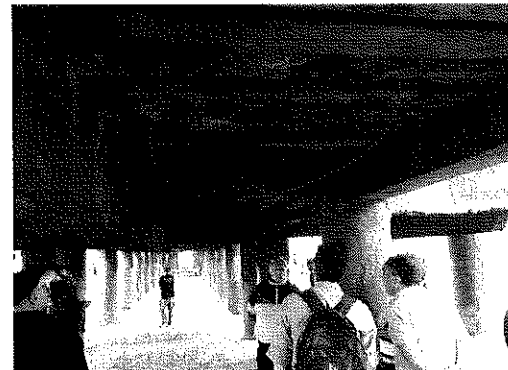
Foto 32. Pérdida Estructural a nivel de Colapso
